Los Amates, Honduras

Análisis de amenazas y riesgos por inundación y planificación de medidas de mitigación

Georg Heim, Keilyn Montalván

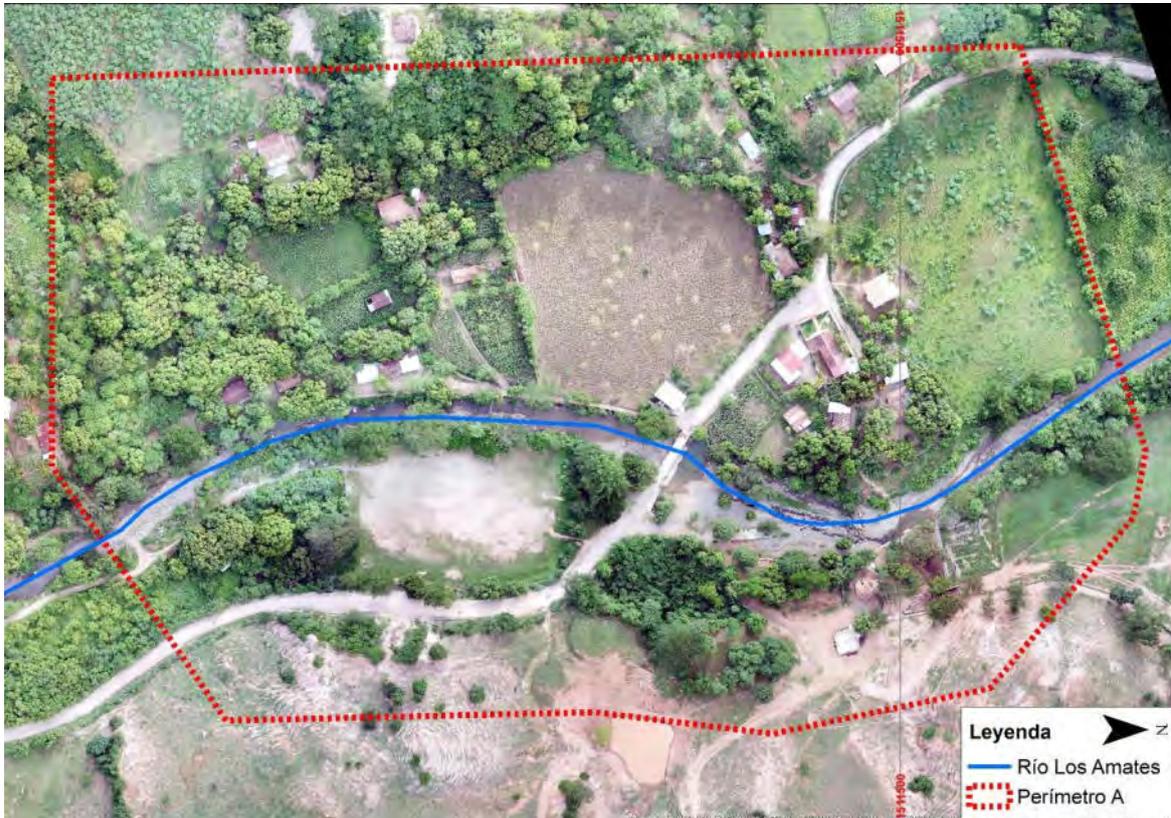
Ilustración 1: Perímetro A de la comunidad de Los Amates donde se realizó el mapeo de amenazas naturales. Las aguas de la quebrada Los Amates fluyen de izquierda a derecha.

El perímetro del mapa de amenazas (perímetro A) está situado dentro de la Comunidad de Los Amates. Cubre un área de 0,15 km² con un total de 23 viviendas , 1 pulpería y 1 iglesia. Además, un camino de importancia municipal cruza el perímetro.

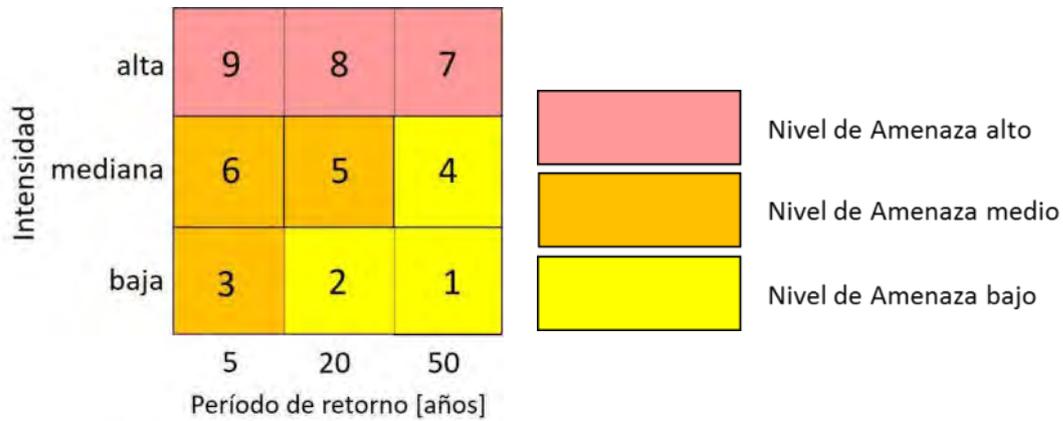
Ilustración 2: Matriz de 9 campos para clasificar los niveles de amenaza por inundación.

El mapeo de las áreas propensas a inundación fue realizado en el terreno. No se aplicó una modelación 2D hidráulica, ya que las posibles trayectorias de flujo podían determinarse en terreno. También se tuvieron en cuenta los resultados del catastro de eventos y los testigos morfológicos cartografiados. Para cada escenario (período de retorno de 5, 20 y 50 años) se identificaron las correspondientes zonas de posible inundación en el mapa de amenazas (Ilustración 5). Además de la diferenciación de los tres períodos de retorno, se hizo una diferenciación según tres clases de intensidad de inundación, dependiendo de las profundidades de inundación esperadas y las velocidades de flujo correspondientes. La clasificación de los períodos de retorno e intensidades se basó en el diagrama de niveles de amenaza según Ilustración 2).

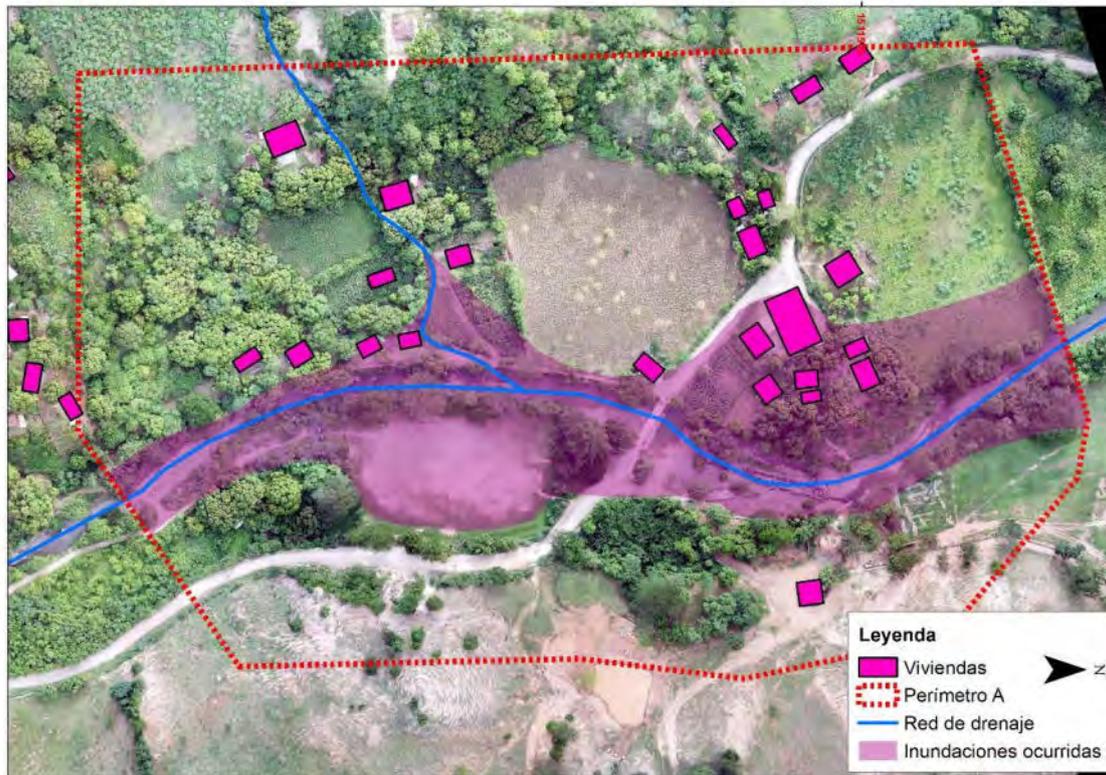
Ilustración 3: Inundaciones ocurridas desde 1998 en el perímetro A de Los Amates según el catastro de eventos (anexo 1). La dirección de flujo es de la izquierda hacia la derecha.

El producto del catastro de eventos son los formularios StorMe completados en el anexo 1. Se descubrió que, desde el huracán Mitch, varias viviendas de la comunidad de Los Amates se han visto afectadas por las inundaciones en cuatro ocasiones. Las profundidades de las inundaciones alcanzaron un máximo de 1,5 m y velocidades de flujo entre 2 - 3 m/s. La cajapunte suele estar obstruida frecuentemente por madera y sedimentos aluviales. El nivel del lecho está estable, gracias a la pavimentación natural gruesa. Sin embargo, durante un solo evento, también pueden producirse erosiones del lecho. Los terraplenes laterales se erosionan cada vez más, especialmente en el lado izquierdo (oeste). Árboles heridos y los restos de desechos en los árboles representan huellas de antiguas trayectorias de inundación y niveles de agua. La cartografía de los acontecimientos anteriores según la Ilustración 3 se llevó a cabo junto con los residentes.

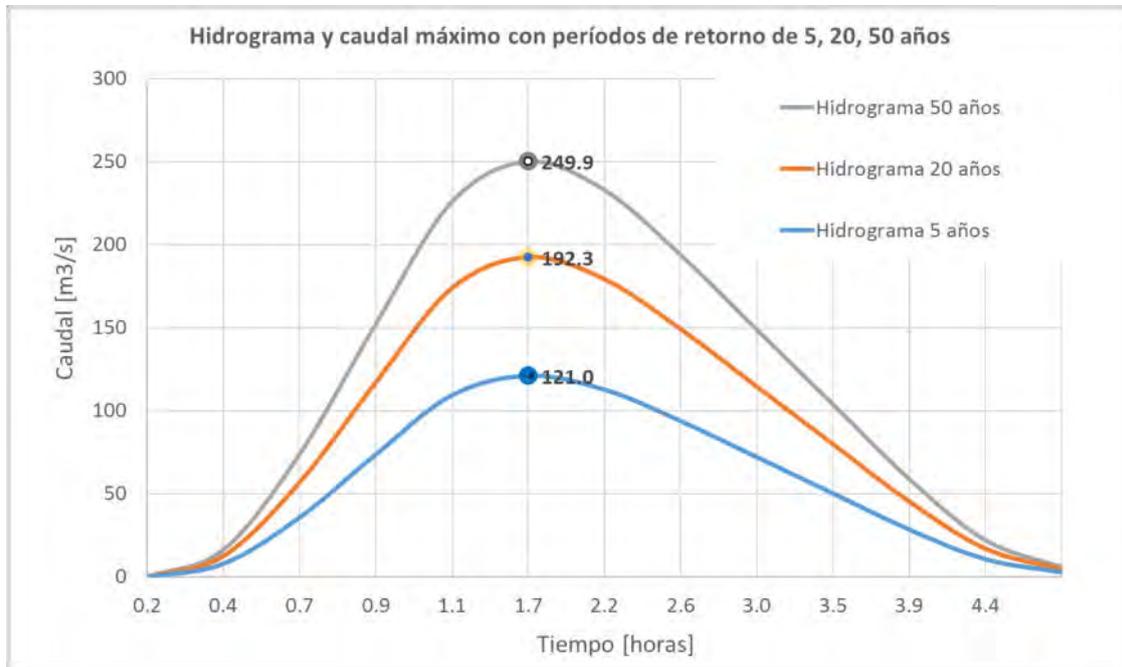
Ilustración 4: Hidrogramas para la quebrada de Los Amates para eventos con un período de retorno de 5, 20 y 50 años, indicando los valores de los caudales máximos en m^3/s .

El cálculo de caudales máximos para los tres escenarios definidos llevaron a los valores indicados en la Tabla 4. Para los cálculos se asumió una tormenta de 2 horas de duración, con un 40 % del área de la cuenca afectada. El cálculo muestra que el caudal máximo ocurre después de 1.7 horas (aprox 100 minutos) luego del comienzo de la tormenta. Sin embargo, esta duración es producto de cálculo y puede variar dependiendo del núcleo de la tormenta..

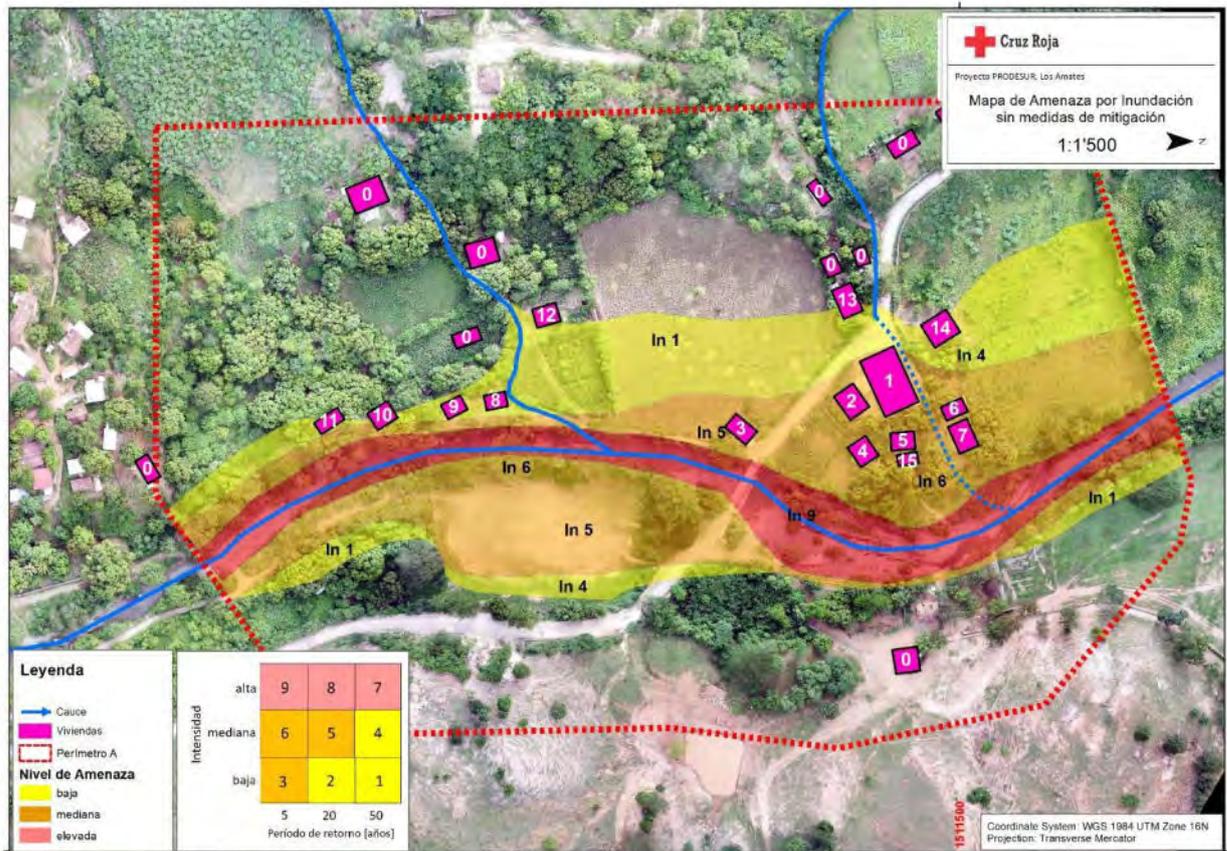
Ilustración 5: Mapa de amenazas por inundación para el perímetro “A” del estudio presente.

El mapeo de las trayectorias de inundaciones se realizó mayormente en terreno, parcialmente en gabinete a base del modelo digital de terreno. Para la planificación detallada de medidas de mitigación se recomienda una verificación del mapa de amenazas para las áreas no recorridas en terreno (sector norte del perímetro). El mapa de amenaza se puede apreciar en el anexo 2.

Tabla 5: Representación de la amenaza máxima permisible y la amenaza efectiva por inundación según el mapa de amenazas. Los objetos marcados con * muestran riesgos intolerables. La numeración de los objetos se encuentra en la Ilustración 5.

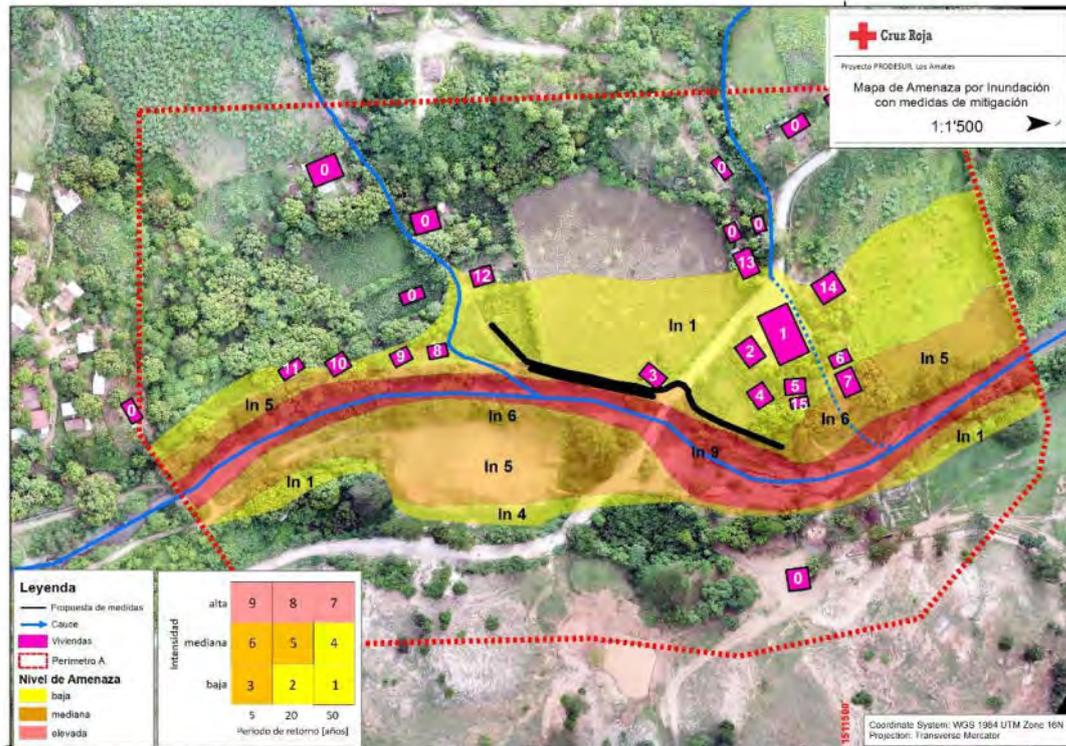
Ilustración 6: Mapa de amenazas por inundación considerando el efecto de medidas de protección propuestas.

Una mitigación de los riesgos para el caserío puede lograrse por medio de un dique natural de 1,0 m de altura, una anchura en la base de 3,5 m y una longitud de 190 m (Ilustración 7). En la zona del camino principal, la base del dique debe ensancharse para que siga siendo transitable para los camiones. En la zona de la pulpería, el dique puede sustituirse por un muro de contención a ambos lados de la pulpería para asegurar el acceso a la misma. La protección de la vivienda más al norte (más abajo) no puede lograrse a un costo razonable. Las alturas de la inundación requerirían un dique más alto. Además, un dique en este sector impediría la evacuación de las aguas en caso de inundación por el arroyo que pasa a lo largo de la iglesia (remanso de agua) y aumentaría de esa manera el riesgo para las viviendas más al norte del perímetro A.

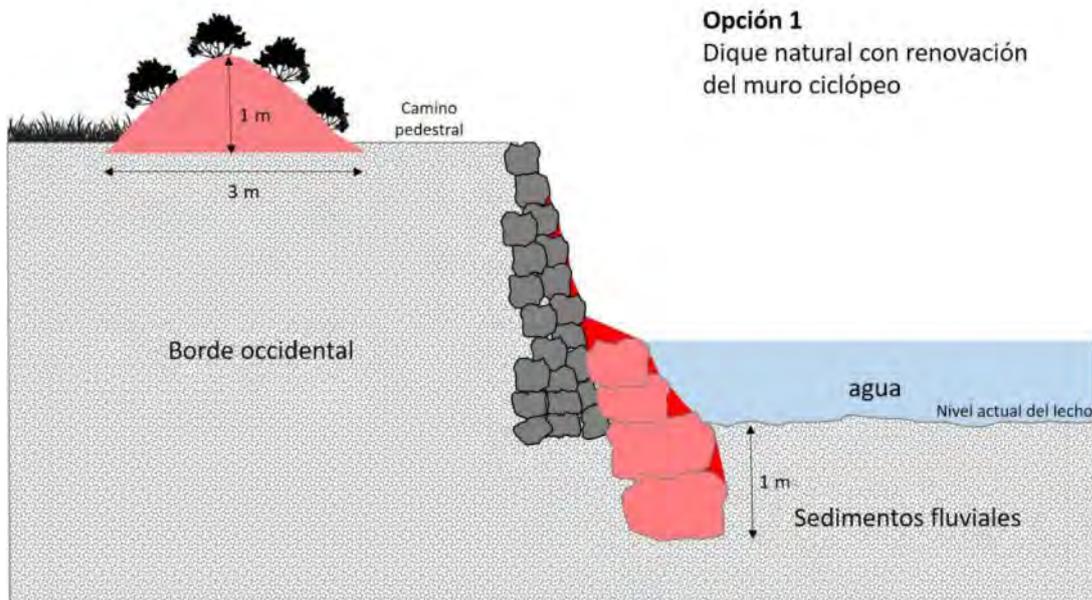
Ilustración 7: Corte transversal de la quebrada con las medidas propuestas (dique y cimentación del muro de protección, en rojo), aproximadamente a 40 m aguas arriba de la cajapunte. Vista en dirección de flujo.

Se rehabilitará el muro de contención existente, de aproximadamente 75 m de largo, en el lado occidental de la quebrada, aguas arriba de la cajapunte. Por razones de costo, no se planea su reconstrucción. En su lugar, las superficies dañadas serán reparadas localmente con concreto. Un sondeo en el pie del muro comprobará la profundidad de los cimientos. Si el cemento tiene menos de 1 m de profundidad, se instalará el cemento necesario según la Ilustración 7. Para las medidas propuestas se considera una vida útil de 20 años. Una estimación exacta se puede asignar al momento de tener el diseño final de las obras. Si se dispone de recursos financieros, se puede considerar la reconstrucción del muro de contención (opción 2) a fin de aumentar la vida útil de la obra.

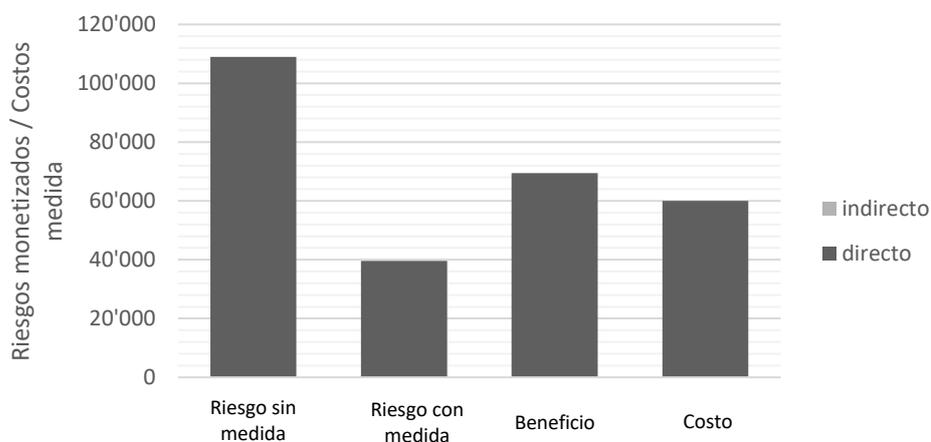
Ilustración 8. Comparación de los riesgos actuales, los riesgos con las medidas de protección previstas, la diferencia de riesgos (beneficio) y los costos de las medidas (Lps.). Sólo se tuvieron en cuenta los riesgos de pérdidas directas.

Todavía está pendiente una estimación de los costos de las medidas, que se obtendrá en una fecha posterior. Suponiendo un costo de 180.000 Lps. la rentabilidad es de 5,1, lo que significa que el beneficio monetario de las medidas es 5,1 veces mayor que sus costos. Con costos superiores a 800.000 Lps. la costoeficiencia ya no se da.

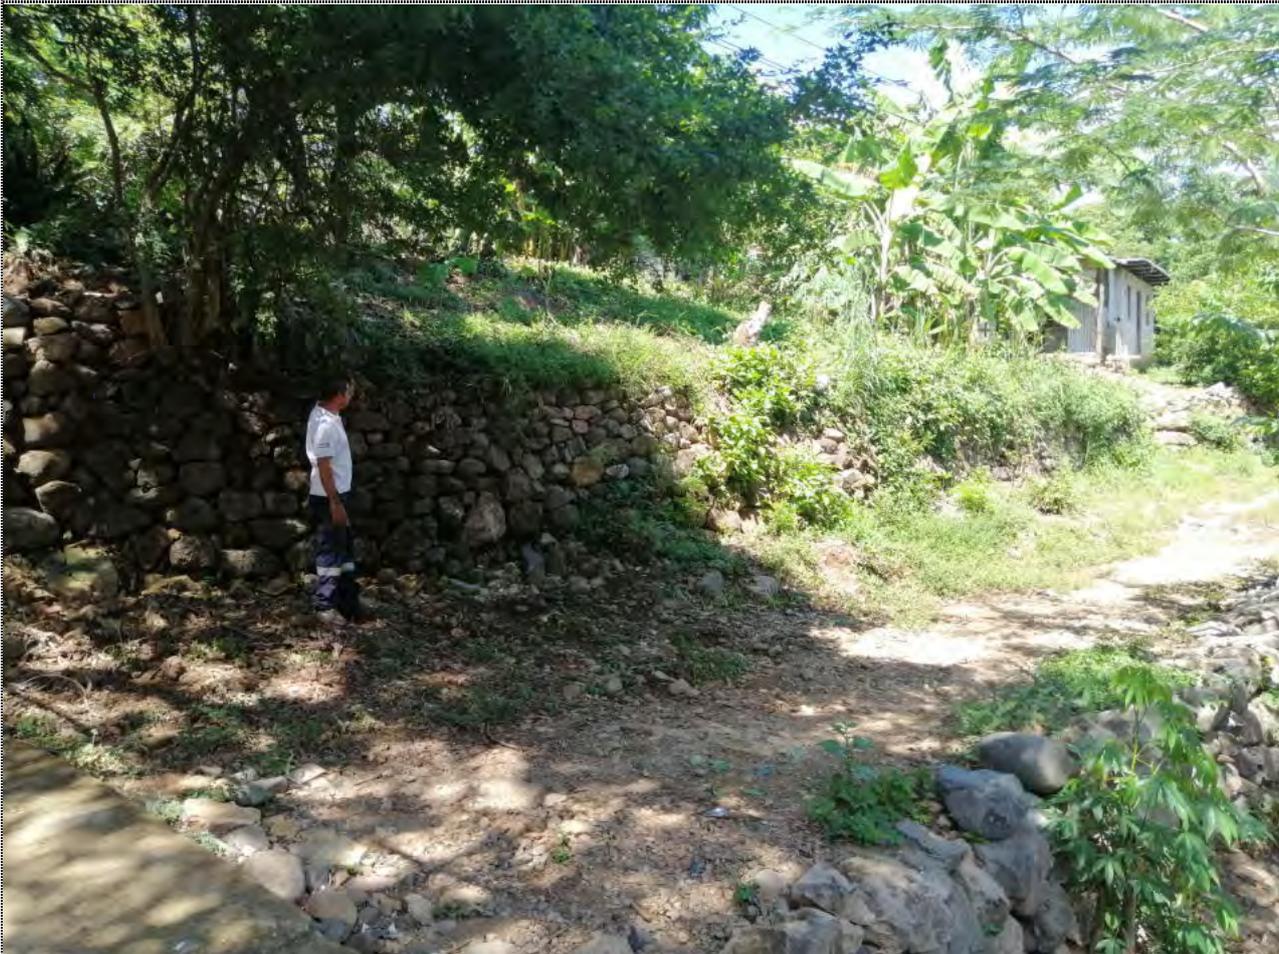
Fotografía 1. Se muestra el sector Los Amates, el compañero indica la cota de crecida Mitch 1998. Durante el huracán Mitch en 1998, la quebrada San José en Los Amates destruyó 4 viviendas, según los relatos de la señora Silveria Díaz.

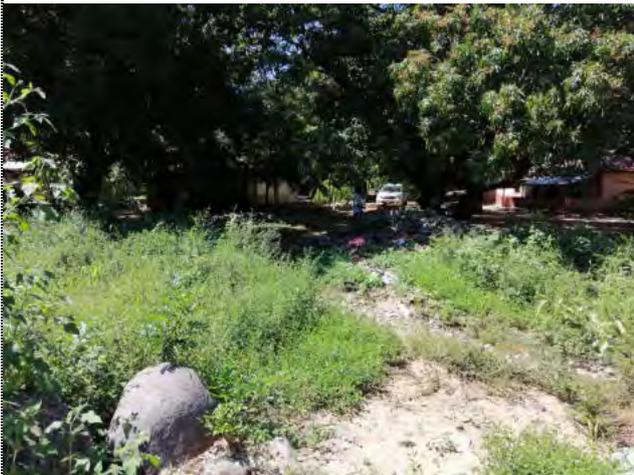
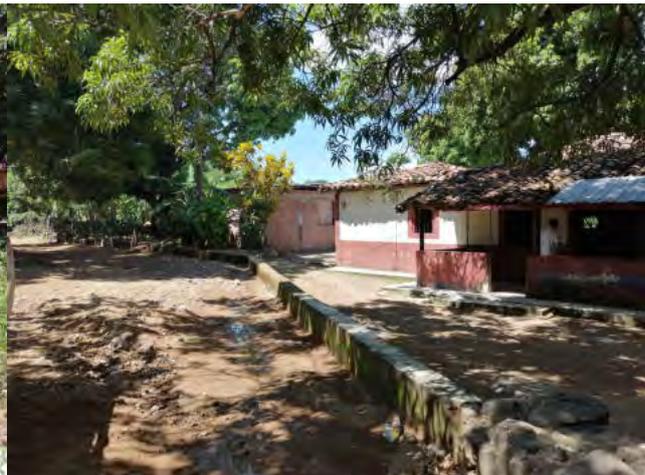
Fotografía 2. Viviendas expuestas

Fotografía 3. Viviendas expuestas

En la fotografía 2 y 3 se muestran las viviendas expuestas tanto por la crecida de la quebrada San José, como por la escorrentía superficial en época de lluvia, por lo cual los pobladores han construido pequeños muros para contrarrestar el efecto de las lluvias sobre los cimientos de las viviendas.
